Resultat och slutsatser från mätningar i kalla vindsutrymmen

Målet med projektet är att mäta fukt och temperaturtillstånd i en kall vind med diffusionsöppet underlagstak på råspont. Detta har skett genom att prova denna konstruktionslösning på ett verkligt objekt i Stockholmstrakten. Insamling av data från en nybyggd konstruktion samt omgivande klimat har genomförts. Resultat från den preliminära utvärderingen av dessa data redovisas i denna artikel.

Artikelförfattare är **Lars-Erik Harderup** och **Jesper Arfvidsson**, FuktCentrum och Byggnadsfysik vid Lunds tekniska högskola, Lund.

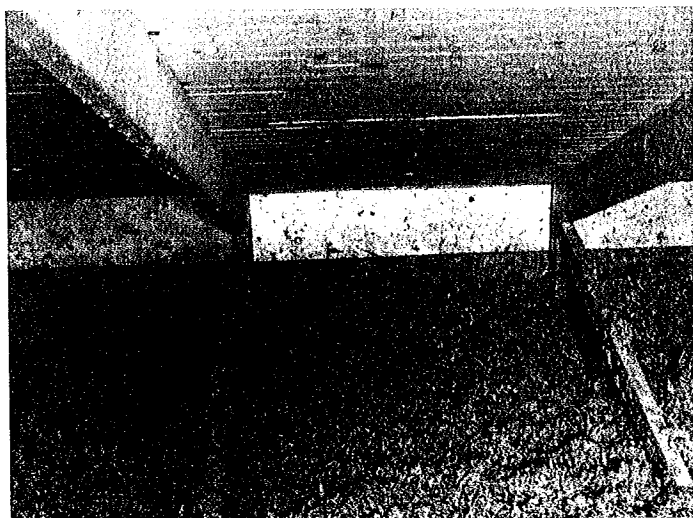
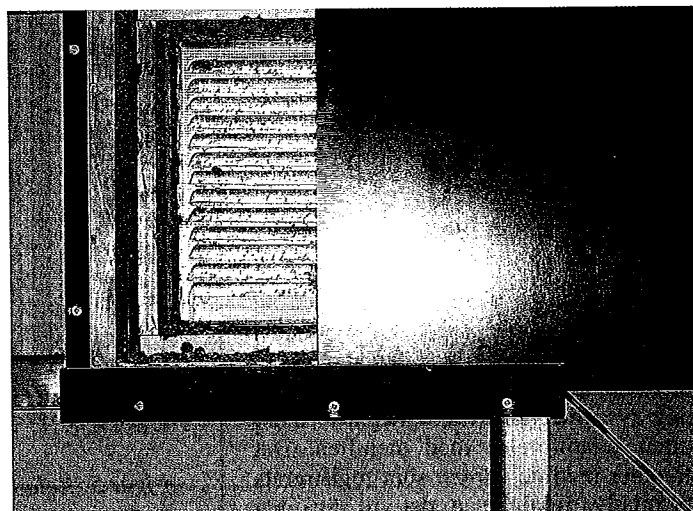
lösull. Ventilationen i vindsutrymmet är kraftigt reducerad genom "stängda" gavel- och takfotsöppningar, se bild 2.

Bild 2: Ventilationen i vindsutrymmet är kraftigt reducerad genom "stängda" gavel- och takfotsöppningar.

Ånghalten på vinden följer i stora drag variationerna utomhus, möjligen med en viss fasförskjutning. Ånghalten på vinden är ibland lägre än utomhus, vilket betyder negativa fuktillskott. Förutom onoggrannheten i mätningarna kan en tänkbar orsak vara en fasförskjutning i temperatur och fuktighet mellan uteluften och vindsluften. En annan orsak kan vara att vindsluften avfuktas genom att kondens faller ut på råsponten under kalla klara nätter, för att sedan antingen torka ut genom yttertakket eller vid senare tillfälle återföras till vindsluften som ett fuktillskott. Fukt från vindstrymmet kan diffundera genom råspont och diffusionsöppen underlagstäckning. Detta innebär att den fukt som ackumuleras i råspont och takstolar inte nödvändigtvis behöver återföras till vindstrymmet. Den eventuella uppfuktningen av råsponten som en följd av nattutstrålningen blir också mindre när ventilationen är lägre. En fördel med reducerad ventilation är att risken för nattutstrålning och den därmed sammanhängande risken för kondens vid takfoten minskar. En annan fördel med att reducera ventilationen vid takfot och gavelspetsar är att risken för snöinträning minskar, snö som senare smälter och kan orsaka fukt och mögelskador. Det är dock viktigt att komma ihåg att ombesörja en god ventilation av vindstrymmet under byggskedet. Därför är det viktigt att ventilationsöppningar går att öppna och stänga efter behov.

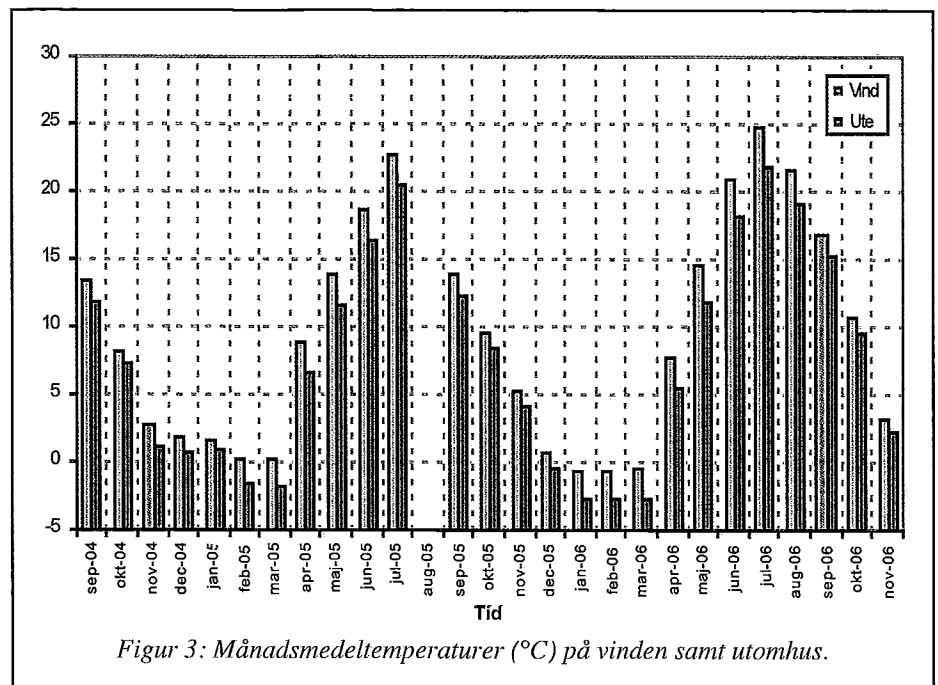
I figur 3 redovisas månadsmedeltemperatur på vinden baserat på medelvärden från de fyra loggrarna samt utomhus. Månadstemperaturerna varierar mellan $-0,6^{\circ}\text{C}$ och $+24,9^{\circ}\text{C}$. Vi kan konstatera att det alltid är varmare i vindsutrymmet än vad det är utomhus. I figur 4, som visar temperaturskillnaderna mellan vind och utomhus, ser vi detta tydligare. På vintern är det cirka 0,5 till 2 grader varmare på vinden och på sommaren mellan 2 och 3,5 grader varmare. Under kortare tidsperioder är variationerna större.

Figur 3: Månadsmedeltemperaturer ($^{\circ}\text{C}$) på vinden samt utomhus.

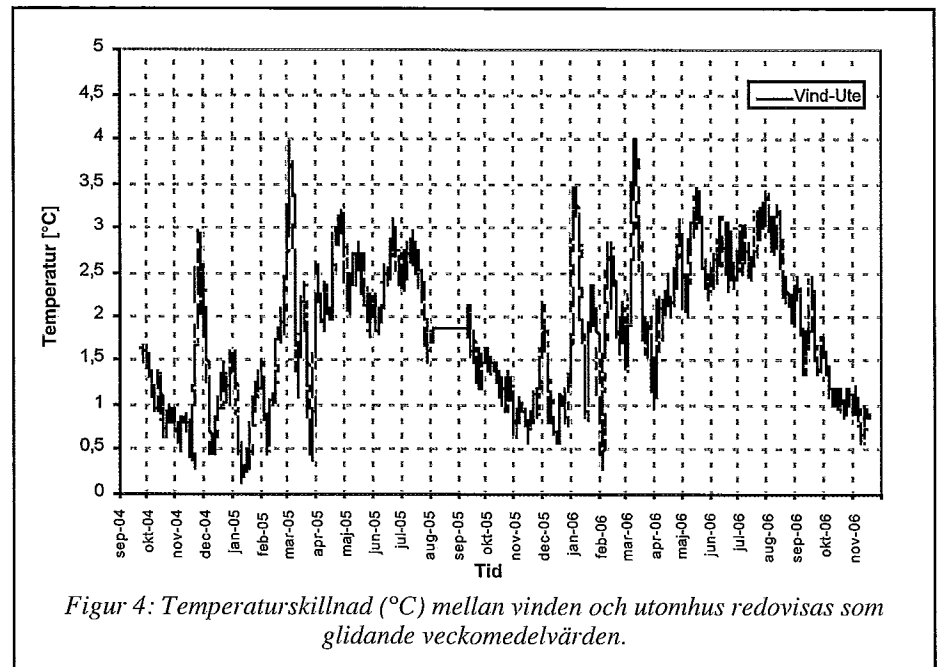
Figur 4: Temperaturskillnad ($^{\circ}\text{C}$) mellan vinden och utomhus redovisade som glidande veckomedelvärden.

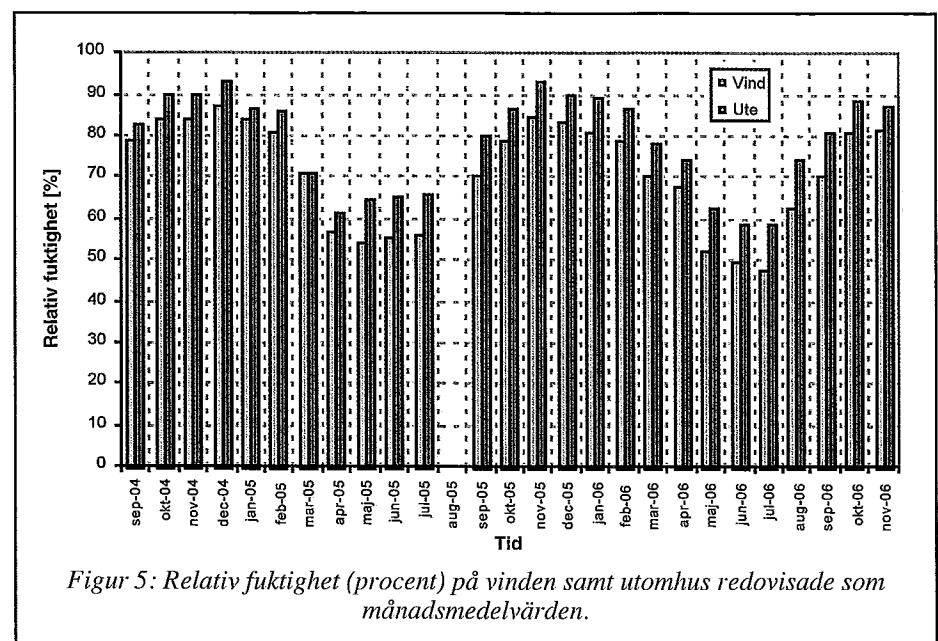
I figur 5 redovisas månadsmedelvärden för den relativa fuktigheten i vindsutrymmen. Vi ser tydligt att den relativa fuktigheten alltid, både vinter och sommar, är lägre på vinden jämfört med utomhus.

Figur 5: Relativ fuktighet (procent) på vinden samt utomhus redovisade som månadsmedelvärden.

lägre än utomhus. Mellan mars och september 2005 och 2006 ligger vi alltid under 75 procent relativ fuktighet, det vill säga under nivån för mögelrisk enligt figur 9 och kapitel 6:5 i BBR (2006). Mellan oktober och februari ligger vi mellan 79 procent och 88 procent relativ fuktighet. Månadsmedeltemperaturen på vinden

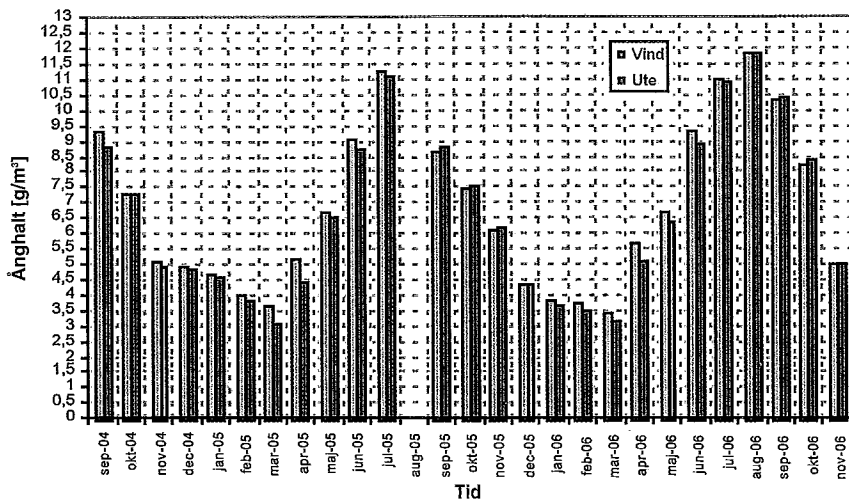
I figur 6 på sidan 16 redovisas månadsmedelvärde för ånghalter (g/m^3) på vinden samt utomhus. Vi ser att ånghalten mestadels är högre utomhus jämfört med inne. Det omvända gäller dock för september, oktober november 2005 och 2006.

Figur 6: Månadsmedelvärde för anghalter (g/m³) på vinden samt utomhus.

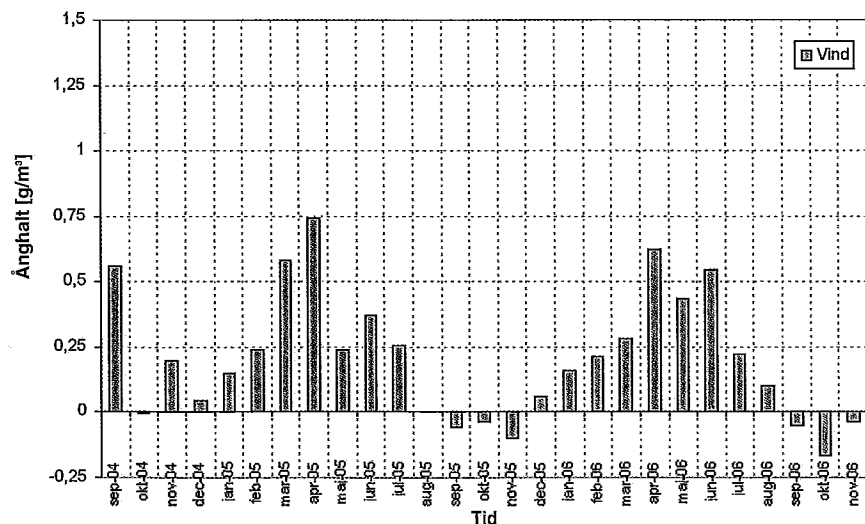
I figur 7 redovisas fukttillskottet, skillnaden mellan vindsånghalt och uteånghalt, i form av månadsmedelvärden för fukttillskott (g/m^3) på vinden. Under vår och sommar har vi de högsta värdena på fukttillskotten, mellan 0,5 och $0,75 \text{ g}/\text{m}^3$. Under hösten finner vi negativa fukttillskott på maximalt $0,16 \text{ g}/\text{m}^3$.

Figur 7: Månadsmedelvärde för fuktillskott (g/m³) på vinden.
