Resultat och slutsatser från mätningar i kalla vindsutrymmen

Målet med projektet är att mäta fukt och temperaturtillstånd i en kall vind med diffusionsöppet underlagstak på råspont. Detta har skett genom att prova denna konstruktionslösning på ett verkligt objekt i Stockholmstrakten. Insamling av data från en nybyggd konstruktion samt omgivande klimat har genomförts. Resultat från den preliminära utvärderingen av dessa data redovisas i denna artikel.

Artikelförfattare är **Lars-Erik Harderup** och **Jesper Arfvidsson**, FuktCentrum och Byggnadsfysik vid Lunds tekniska högskola, Lund.

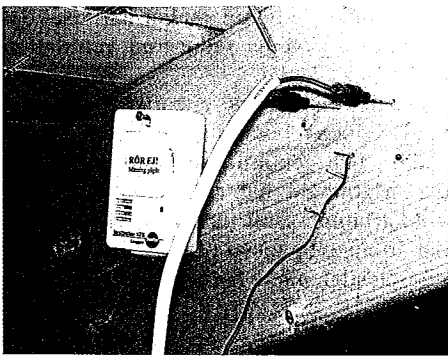
Bild 3: Exempel på mät punkt i vindsutrymme. På bilden syns fuktkvotsstift, termoelement samt datalogger för temperatur och relativ fuktighet.
