Brandspridning via den ventilerade takfoten

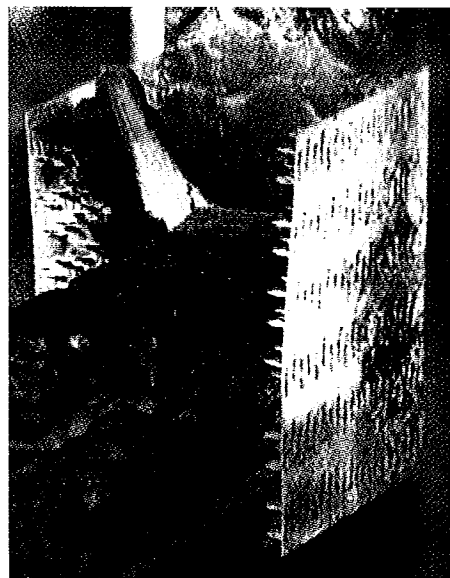
Spikplåtarnas relativt korta förankringslängd och lilla materialmängd gör att de kan falla snabbt när de utsätts för bränder.

mpel på svaga punkter i lätta konstruktioner. Spikplåtarnas lighet för värme tillsammans deras placering i skarvar och punkter gör att konstruktionen kan kollapsa fort och utan förvarning.
