Lufttätthet i hus utan plastfolie

Artikelförfattare är *Eva Sikander* och *Agneta Olsson-Jonsson* vid SP, Sveriges Provnings- och Forskningsinstitut i Borås.

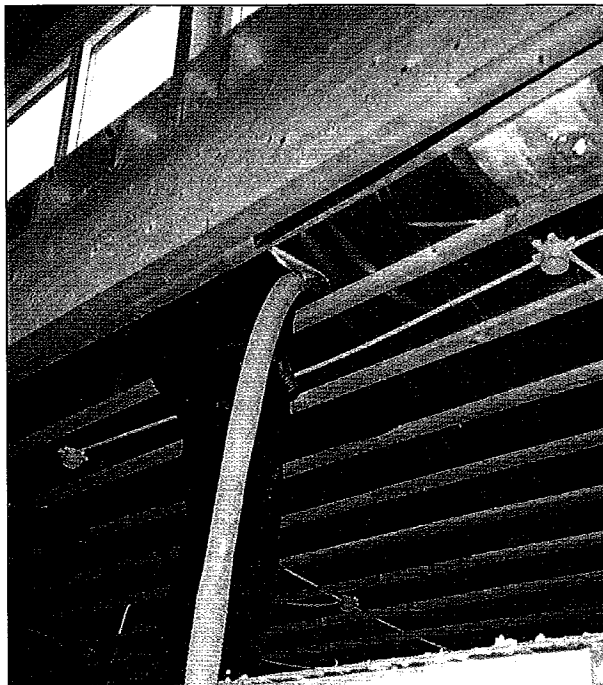
Vid installation av lösullsisolering i parallelltaket på bilden skars tätskiktet upp. Genom hålet sprutades därefter isoleringen in. Lagningen av hålet utfördes med en fiberduk som häftades till den intilliggande glespanelen. Lufttäteten bedöms vara dålig i detta skikt. Hus 5.

Täthetsprovningen av hus 3 visar att god lufttäthet kan erhållas med endast gipsskivor som lufttätande skikt på insidan av konstruktionen. Provresultatet från hus 5 kan sannolikt ytterligare understyrka detta då det vid iakttagelser under byggtiden fanns brister i täthetsutförandet av "vindtät". Spacklings- och målningsarbetet föreföll dock omsorgsfullt utfört varför den relativt goda lufttätheten kan vara beroende av detta skikt.
